消費者安全法第23条第1項の規定に基づく事故等原因調査報告書【概要】

－エステサロン等でのHIFU（ハイフ）による事故－

【消費者安全調査委員会】

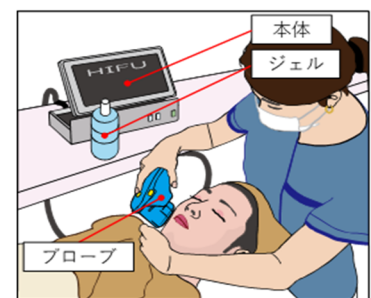
図1 HIFU施術イメージ

HIFU施術は、超音波を照射するカートリッジの先端部を皮膚に当てた状態にしてプローブを手を持って動かして行う。また、カートリッジの先端部と皮膚との間に空間があると適切に照射ができないため、ジェルを皮膚に塗布してカートリッジ先端部と皮膚を密着させることが必要である（図1、図2）。

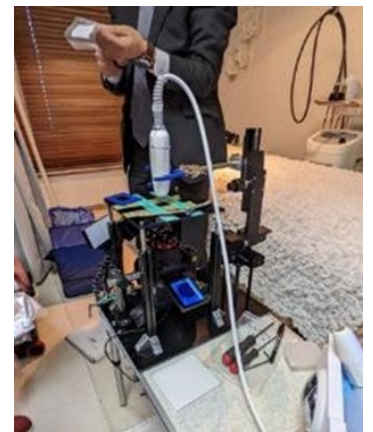
写真1 実験風景

エステサロン11か所、セルフエステ2か所及び美容クリニック3か所において実際の施術に使用されている HIFU 機器を使って、機器の照射方式や照射能力等について調査を行った（写真1）。

- ①エステサロン、セルフエステ及び美容クリニックで使用されている HIFU 機器の間で、**照射能力に差は確認できなかった。**
- ②エステサロン等で使用する機器に**照射出力の高い機器があった。**
- ③同じ箇所超音波を照射し続けると焦点周囲の温度が上昇した。

エステサロン等で使用されている HIFU 機器の照射実験を行った結果、美容クリニックで使用されている機器と照射能力の違いはみられなかった。また、ファントムへの照射から、照射出力の高い機器がエステサロン等で使われている実態が認められた。

エステサロン等で使用されている HIFU 機器には、超音波の照射状況だけでなく機器の故障も施術者が把握できていないものがあり、その結果本来推奨される出力よりも高い出力で照射してしまうリスクを抱えていることが認められた。
